SERVICE INFO – LuK 0052

Сцепление вибрирует во время маневрирования

Производитель: Mercedes-Benz

Модели: Actros MP 2 (2003 - 2008)
Actros MP 3 (2008 -)

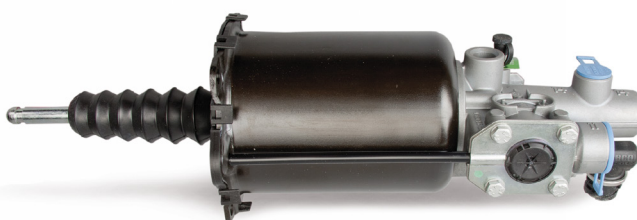
Рисунок 1: Необходимо проверить артикульный номер сервопривода сцепления

В моделях автомобилей, указанных выше, сцепление может вибрировать/дергаться во время маневрирования. Причиной неисправности может быть некорректная регулировка сцепления или устаревший усилитель сцепления. Рекомендуется следующая процедура для профессионального ремонта:

- Замените усилитель с артикульным номером: 000 250 0062 на артикульный номер: 000 250 0562. Заменить усилитель Wabco с артикульным номером: 9701500020 на артикульный номер: 9701500010

Проверьте настройки штока усилителя сцепления (см. Бюллетень Service Info 0054) и отрегулируйте, если необходимо.

- Поставьте управление КПП в режим «learn mode» в соответствии со спецификацией, предоставленной автопроизводителем

- Если установлено двухдисковое сцепление, настройки параметра 1 в управлении трансмиссии и износа сцепления в параметре 3 должны быть откорректированы в соответствии спецификацией, предоставленной автопроизводителем

Если неисправность сохраняется после всех приведенных мер, сцепление необходимо заменить
