SERVICE INFO – LuK 0054

Вибрация сцепления

Возможная причина – некорректная регулировка сервоусилителя сцепления

Производитель: Mercedes-Benz

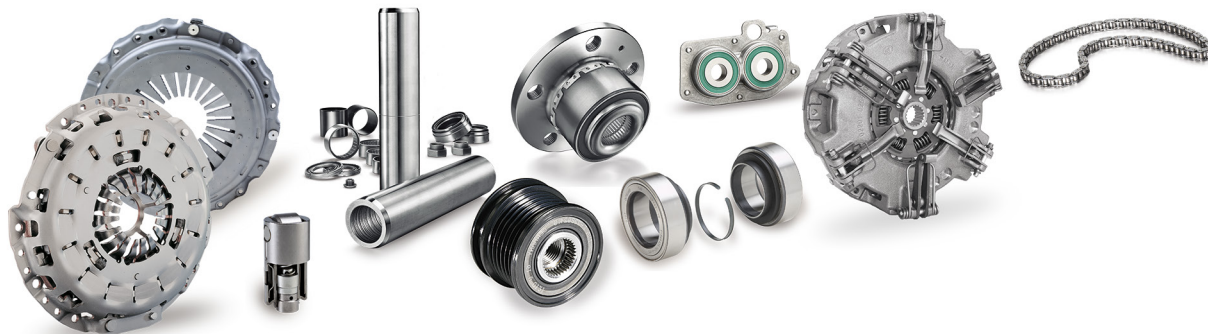
Рисунок 1: Шток усилителя сцепления может быть отрегулирован

В вышеуказанных автомобилях возможна вибрация сцепления в различных режимах движения. Это может происходить из-за неправильной регулировки усилителя сцепления.

В случае жалобы, настройки штока усилителя должны быть проверены в первую очередь. Это может быть сделано регулировочным устройством от автопроизводителя.
