SERVICE INFO – LuK 0077

LuK GearBox

Диагностика узла сдвоенного подшипника – трансмиссия VAG 02T

Тип трансмиссии: 02T

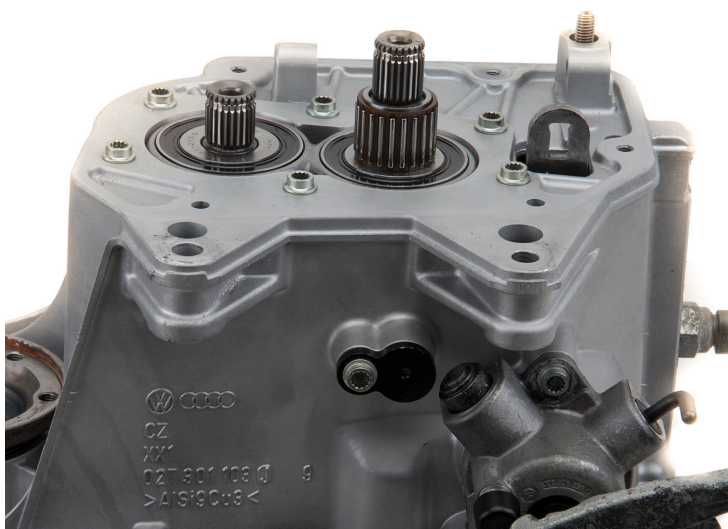
На фотографии изображены два подшипника валов коробки передач, известные как „eyeglass bearings“, т.е. «подшипники-очки» из-за их параллельного расположения на одной установочной пластине.

Неисправный узел сдвоенного подшипника внешне не выдает признаков поломки. Обычно он слегка шумит (например, жужжание, дребезжание или скрежет), притом, что сама трансмиссия работает идеально.

Узел сдвоенного подшипника на установочной пластине в трансмиссии VAG 02T

Увеличенное трение в неисправном узле двойного подшипника генерирует чрезмерный нагрев, что может разрушить игольчатый подшипник пятой передачи и передача просто перестанет включаться. То же самое может случиться при нехватке масла на пятой передаче. В обоих случаях, обойма повреждается и иголки разбрасывает по валу.

Автопроизводитель рекомендует следовать следующей процедуре проверки узла сдвоенного подшипника:

1. Трансмиссия при работе должна быть разогрета.
2. При включенном сцеплении и положении рычага в нейтрالي, увеличьте обороты до примерно 4000 об/мин.
3. Нажмите на педаль сцепления и заглушите двигатель одновременно.
4. Если вы услышите дребезжащие звуки, которые меняются при замедлении вращения валов трансмиссии, то узел двойного подшипника неисправен.

Соблюдайте рекомендации автопроизводителя!
