SERVICE INFO – FAG 0007

Руководство по установке для уплотнительного кольца переднего ступичного подшипника

Автопроизводитель: Audi, Seat,
Skoda, VW

Модель: Audi A2 (8Z0)
Seat Cordoba (6L2)
Ibiza (6L1)
Skoda Fabia (6Y2, 6Y3,
6Y5)

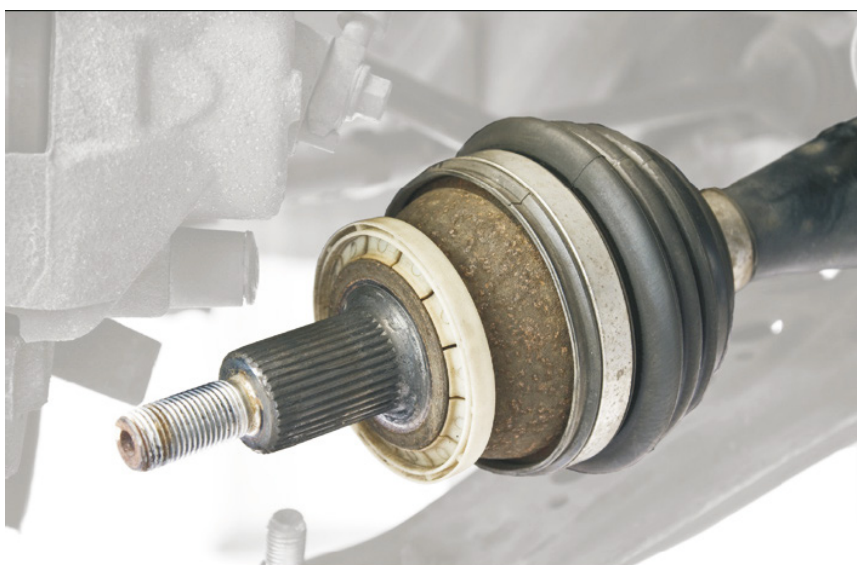
Рис. 1: Сальники могут отличаться по конструкции и цвету!

Загрязнения внутри ступичного подшипника могут привести к выходу его из строя. На уплотнительное кольцо ступичного подшипника также оказывается воздействие от загрязнений, что приводит к вышеозначенным повреждениям. При замене ступичного подшипника, нужно также использовать уплотнительное кольцо, расположенной сужении ШРУСа приводного вала (см. рис. 1).
