SERVICE INFO – INA 0184

Отсутствие установочного штифта

Рычаг автоматического натяжителя ременного привода дополнительного оборудования

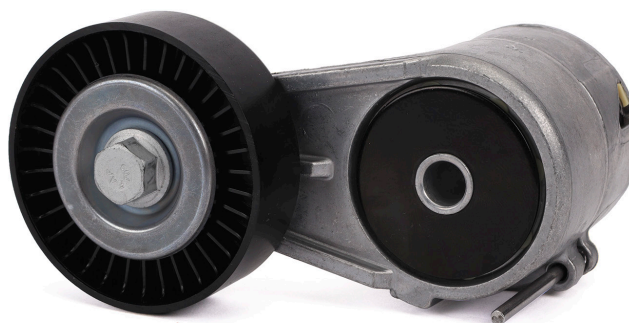
Рисунок 1: Пример предшествующей версии с установочным штифтом

Установочный штифт (Рис.1) более не поставляется, см. Рис.2. Это означает, что пружина в данном варианте находится в разжатом состоянии до установки.

Установку поликлинового ремня рекомендуется производить с помощью соответствующего по диаметру штифта.

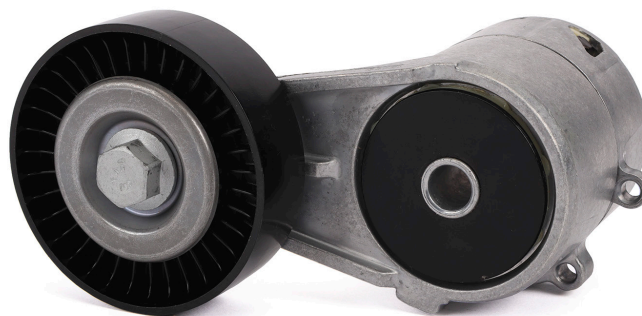
Рисунок 2: Пример новой версии без установочного штифта

Обе версии соответствуют техническим спецификациям и могут применяться без ограничений. В переходный период могут встречаться как новые, так и старые версии.
